## *Mártonberek, Ezeréves kert 2012.03.15.*

A látogatás közvetlen célja az emlékmű állapotának felmérése, és környékének megfigyelése volt. Ennek jegyében - bár az erdei utakra alkalmas gépjárművet most sem sikerült biztosítani- a területet a Benkovics álián haladva gyalog közelítettük meg.

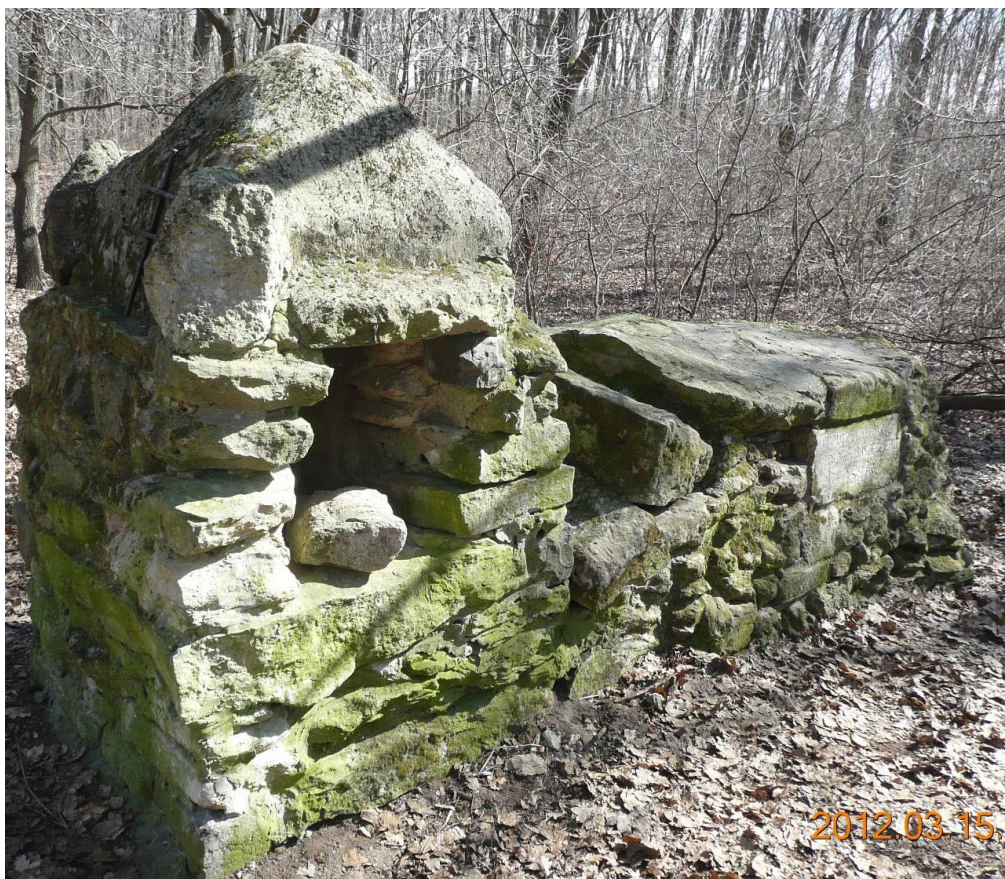
**Az emlékmű látképe délnyugatról 2012. 03.15-én**

- Az emlékmű megtekintése, körüljárása után nyilvánvalóvá vált, hogy az építmény állaga jelentősen leromlott. Valószínűleg a téli fagyok tettek benne kárt, a szétfagyott kötőanyag szétmálása következtében az építő kövek különváltak, elmozdultak, leestek. Egyes helyeken olyan hiány is tapasztalható, hogy arra lehet gondolni, elvittek innen néhány darabot. A legnagyobb mértékű sérülés az emlékmű templomtetőt szimbolizáló része mellett a „torony” szomszédságában egy egész összecementezett sor is ledőlt. Megfontolandó, hogy az eredeti helyére kell-e azt rögzíteni, vagy át kell építeni az egész sort.

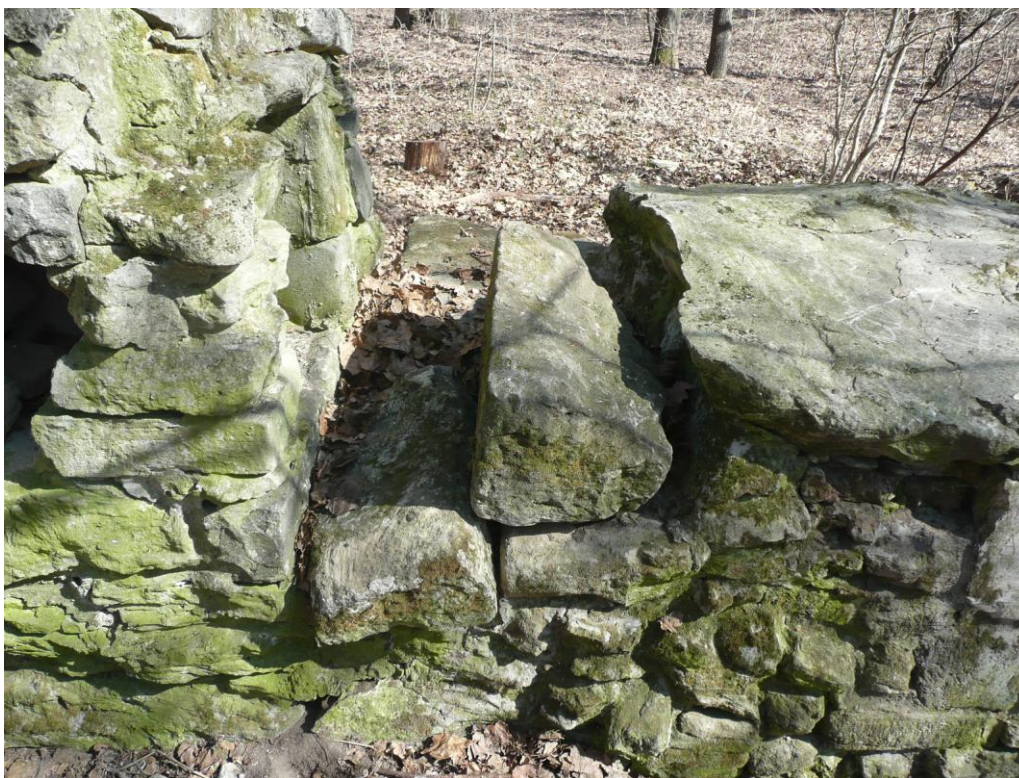
Az emlékmű közepe a beomlott résszel

- A látottakat értékelve valószínűsíthető, hogy az emlékmű szakszerű rendbehozatalához nem elegendő egy kőműves 1 napos munkája. Az emlékmű állapotát ismerő, a jelenlegi ragasztóanyagok használatában jártas kőműves szakember tudja pontosan felmérni a renoválás anyag- és munka szükségletét.

- Ha az emlékművet eredeti alakjában akarjuk helyreállítani, akkor a hiányzó kődarabok helyett az emlékmű kevésbé szembetűnő részéből kell kitermelni darabokat, vagy át kell építeni az egészet.

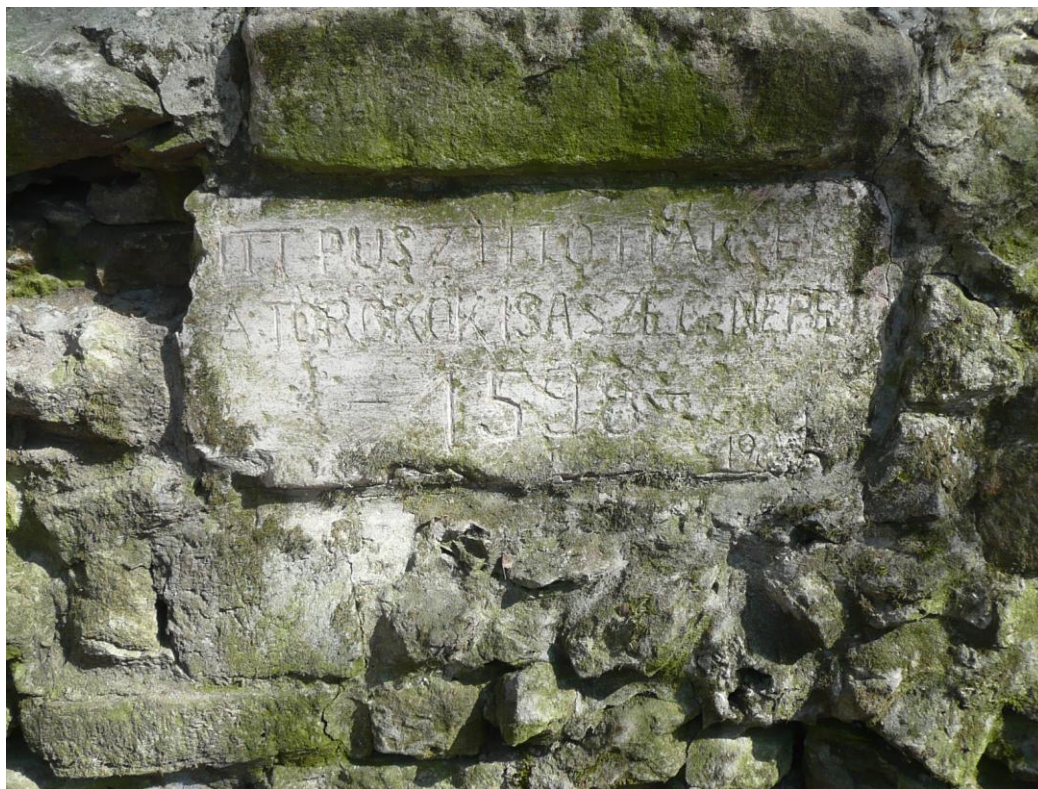
**Az alig olvasható márványtábla**

Az emlékmű márványba vésett felirata is felújításra szorul, a táblát le kell csiszolni, megtisztítani a ráakódásoktól, és a feliratot újra kell vésni.

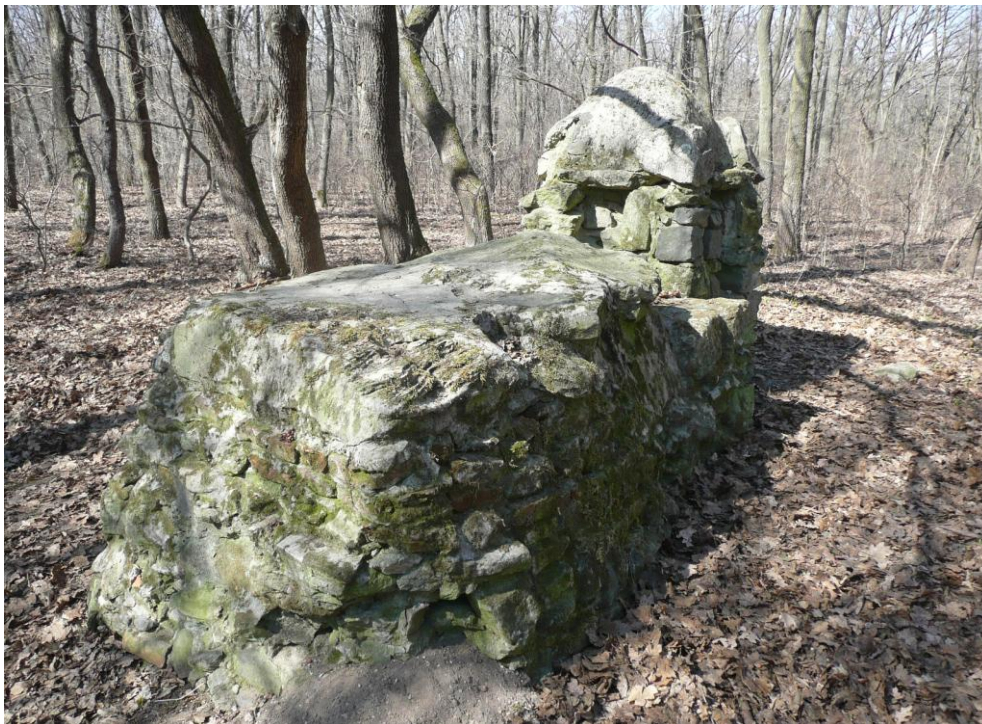
**Az emlékmű látképe keletről**

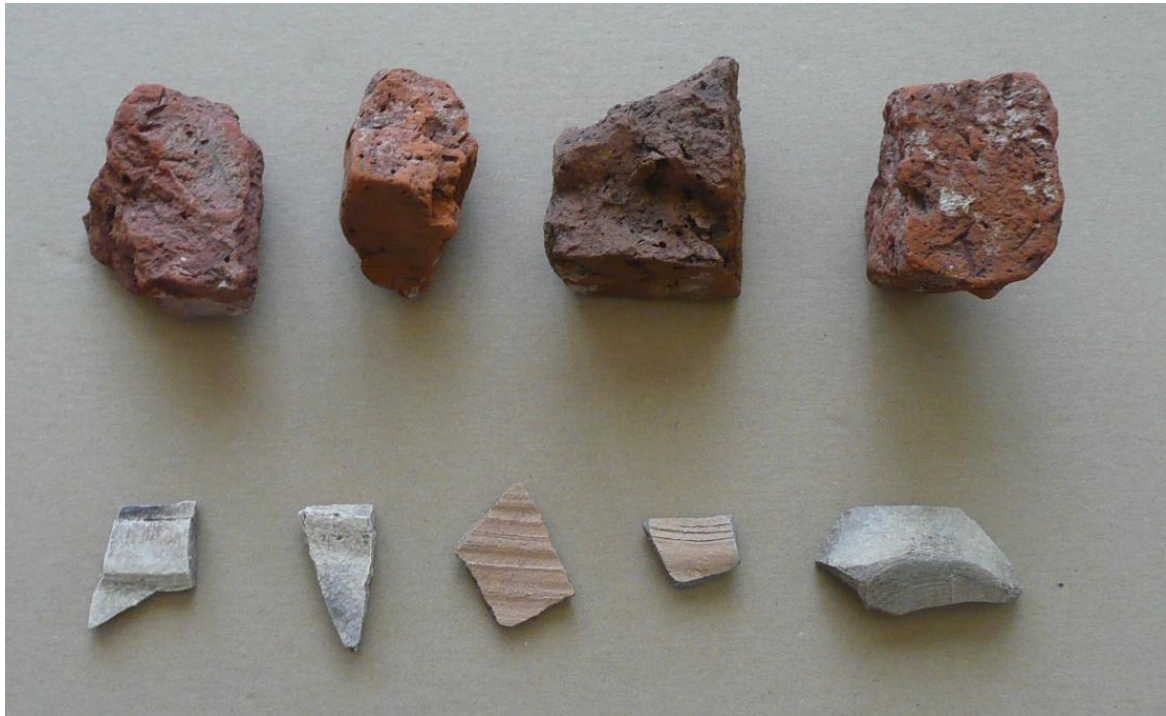
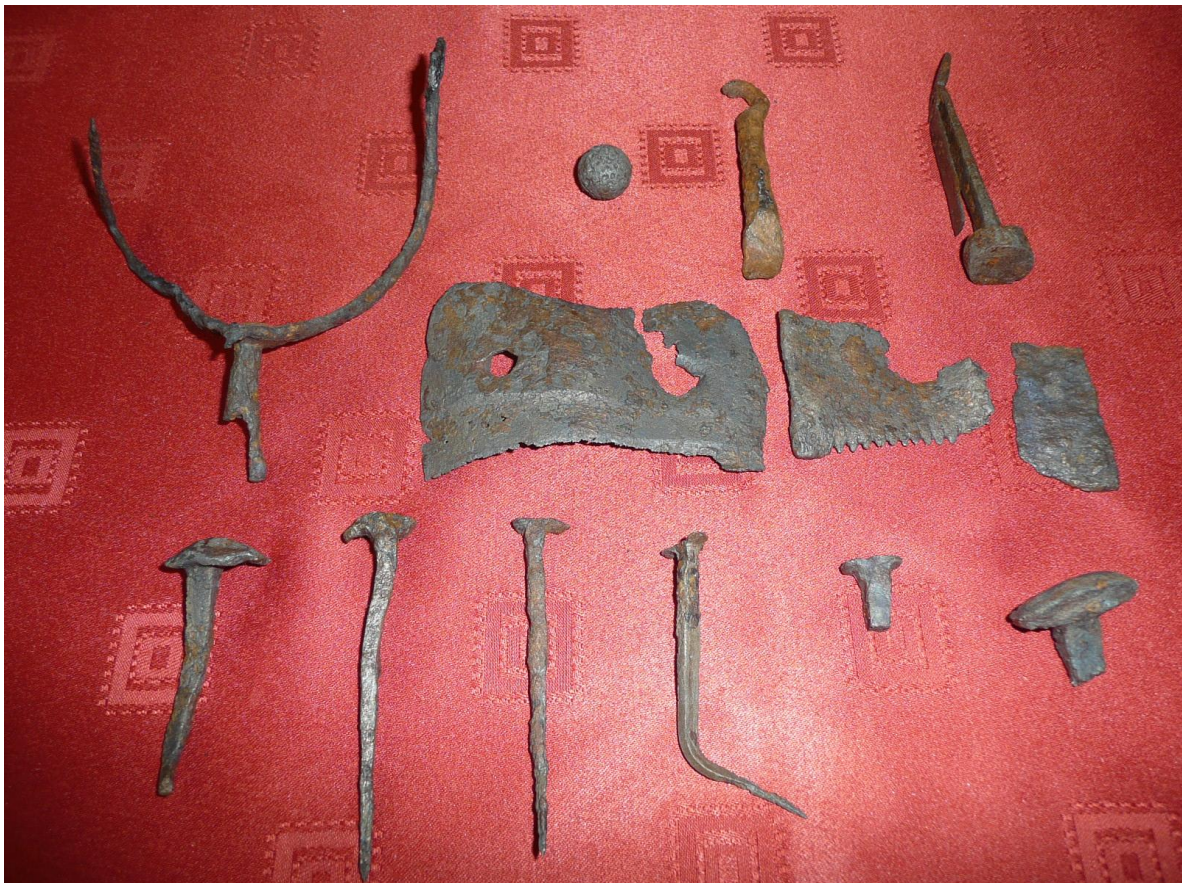
## Az emlékmű körül talált leletek

- Az emlékmű tágabb környezetében rengeteg friss mély vaddisznótúrát találtunk, amelyet valószínűleg a disznók a kedvenc gombájuk keresése miatt túrtak ki.. A 10-20 cm mély túrásokat figyelmesen átvizsgálva jelentős középkori leleteket találtunk. Ezek közül néhányat megemlítve: Árpád-kori, homokkal soványított agyagból készült edénytöredékek, 5 cm körüli vastagságú meszes téglatöredékek, épületszerkezethez tartozó vasszögek, zabla összekötő elem, valószínűleg csapdához tartozó élezett, fogazott pofa maradványok, béklyópecsek, középkori sarkantyú, XVI. századi vas puszkagolyó. A puszkagolyó szinte pontos mása a napokban a tokaji várban feltárt sírban a csontvázban talált golyónak. Az RTL Klub2 televízió a napokban készült riportjában szenzációnak nevezte, és „500 éves puszkagolyó a hasüregben” címmel sugározta a műsort. A tokaji várban természetes harci cselekmény, kilőtt puszkagolyó az Isaszeggel szomszédos Nyír faluban a békés lakosság kiirtásával kerülhet összefüggésbe.

A most előkerült leletek is megerősítik a régészek feltételezését, hogy itt egy Árpád-kori falu romjai találhatók.

A leleteket tisztítás után a váci múzeum munkatársának, Kővári Klárának történt bemutatása után a falumúzeumban helyezzük el.
